Tunnel du Belchen : véhicule d'intervention spécial livré pour deux ans de fermeture nocturne

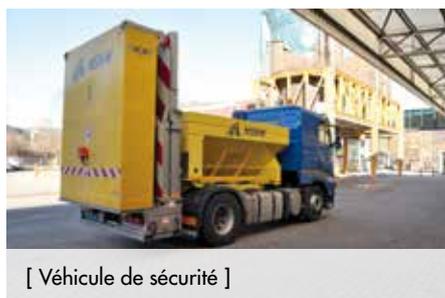
[Véhicule de sécurité]

Véhicule de sécurité spécial

Avec le soutien de Peter Fluri, spécialiste de SIGNAL SA, ce véhicule de signalisation a été acquis, conçu et équipé spécialement pour ces interventions nocturnes par la NSNW, ce qui n'était en fait pas planifié dans le budget. Cependant la plus haute sécurité pour les travailleurs était la priorité absolue pour la NSNW.

Pour limiter les coûts, le camion a été acheté sur le marché des occasions. Un ancien épandeur à sel, disponible au centre d'entretien, a été chargé de 3-5 m² de béton et installé sur le camion pour lui procurer encore plus de masse. Le montage de la construction en acier avec les signaux LED et de l'amortisseur de chocs mobile a eu lieu ensuite. Les signaux LED et le coussin amortisseur sont commandés de manière aisée par radio. ■

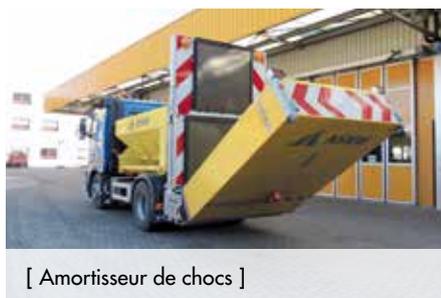
[Amortisseur de chocs]

Avec les signaux à messages variables montés sur place, les automobilistes sont d'abord invités à réduire leur vitesse et le trafic est restreint à une seule voie. C'est là qu'attend le camion équipé d'un amortisseur de chocs jaune et de deux signaux LED de technologie de pointe avec, à l'intention des conducteurs de véhicules, les messages «Interdiction de dépasser» et «Stop» visibles de loin.
