# Régler la circulation pour plus de sécurité sur 40 sites Holcim

D'ici 2017, Holcim (Suisse) SA réalisera d'importantes mesures visant à renforcer la sécurité sur ses 40 sites. SIGNAL SA a été chargé de planifier et d'exécuter les travaux, afin de garantir l'uniformité des mesures dans toute la Suisse. Dans ce contexte, nous avons livré divers marquages spéciaux, vingt systèmes d'information, trois signaux d'avertissement TriFlash, des poteaux de barrage, des barrières et des panneaux de danger pour le site de Hüntwangen (ZH).

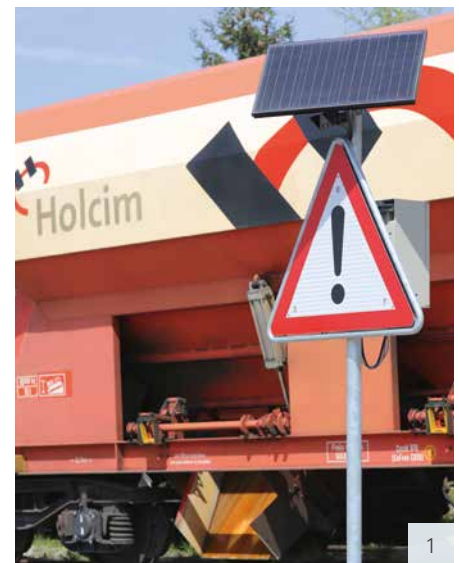
Image 1: signal d'avertissement TriFlash avec panneau solaire, devant le passage à niveau sur le terrain de Holcim (Suisse) SA à Hüntwangen.

Sur le site Hüntwangen près de Bülach (ZH), un passage pour piétons traverse par exemple la zone de chargement du dépôt extérieur. SIGNAL SA a élaboré une solution spéciale se basant sur trois signaux d'avertissement (TriFlash) afin de sécuriser ce passage réservé aux piétons:

- les passants sont détectés par un radar qui ne réagit qu'en présence de piétons;
- le conducteur chargé du chargement est averti de la présence de piétons sur le passage par le signal TriFlash;
- le conducteur peut ainsi interrompre la manœuvre; dès que les piétons ont quitté la zone de chargement, le signal TriFlash s'éteint et il peut se remettre au travail.

Cette mesure a permis d'améliorer la sécurité des piétons. Chaque signal d'avertissement TriFlash étant équipé d'un panneau solaire et d'une batterie tampon, les stations sont autonomes. Par ailleurs, les trois signaux TriFlash communiquent par radio.

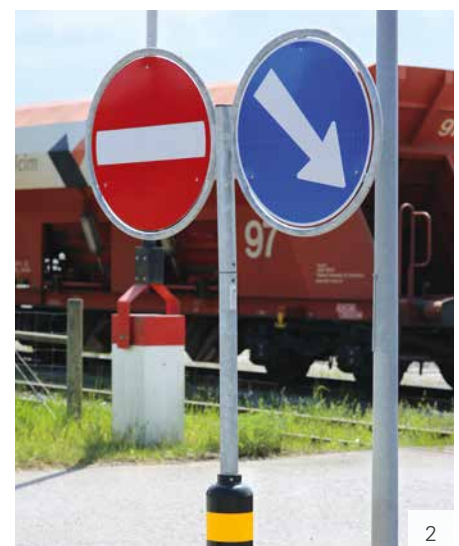
Image 2: l'expérience porte ses fruits – signalisation et système de guidage sur le site de l'entreprise.

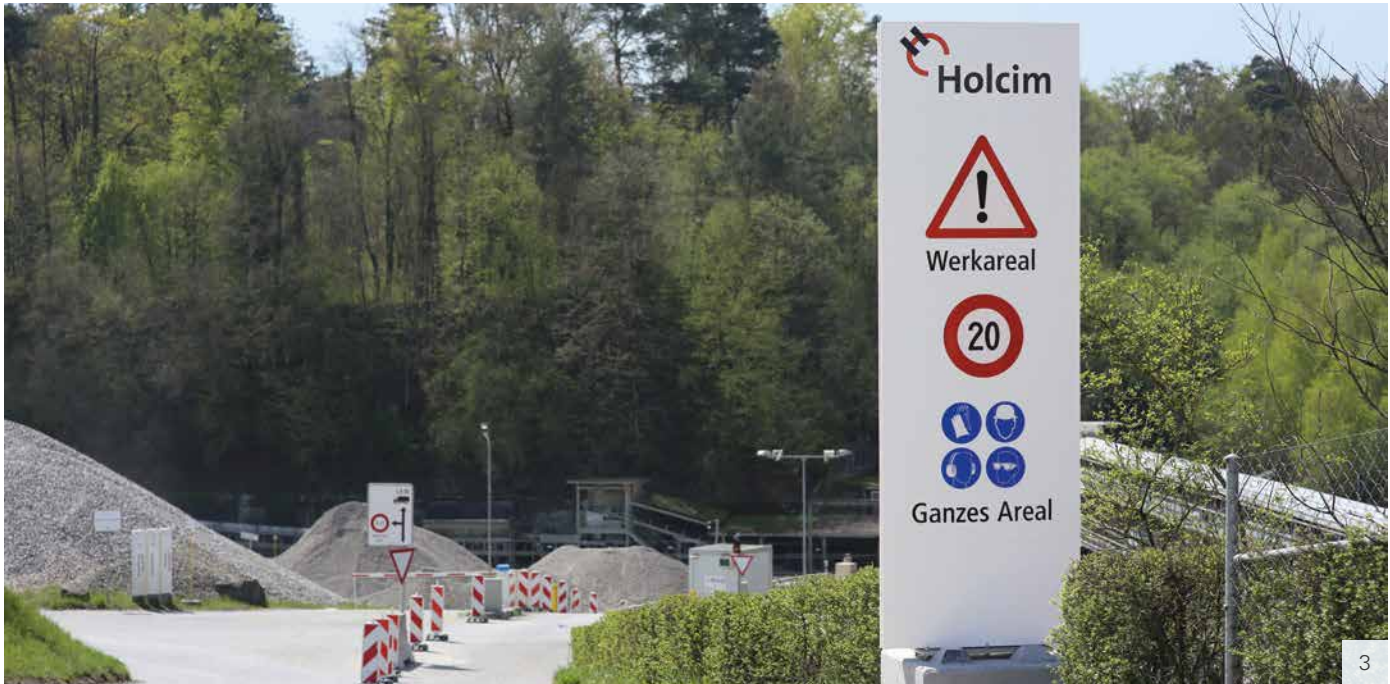
Image 3: totem CIS informant les personnes sur le site.

- divers signaux routiers
- panneaux indicateurs et signaux d'avertissement
- systèmes d'information statiques et totems CIS
